# Wie von Geisterhand

Friedemann Kugel: Das wandelbare Dach in Bad Hersfeld nach 25 Jahren  
Architekt: Frei Otto, Warmbronn, mit Bernd-Friedrich Romberg (†)

Nach einem Vierteljahrhundert wurde Frei Ottos Dach über der Stiftsruine in Bad Hersfeld für die Saison 1993 erneuert. Der Autor erläutert die Erfahrungen mit diesem wandelbaren Dach und den Stand der Technik bei seiner Erneuerung.

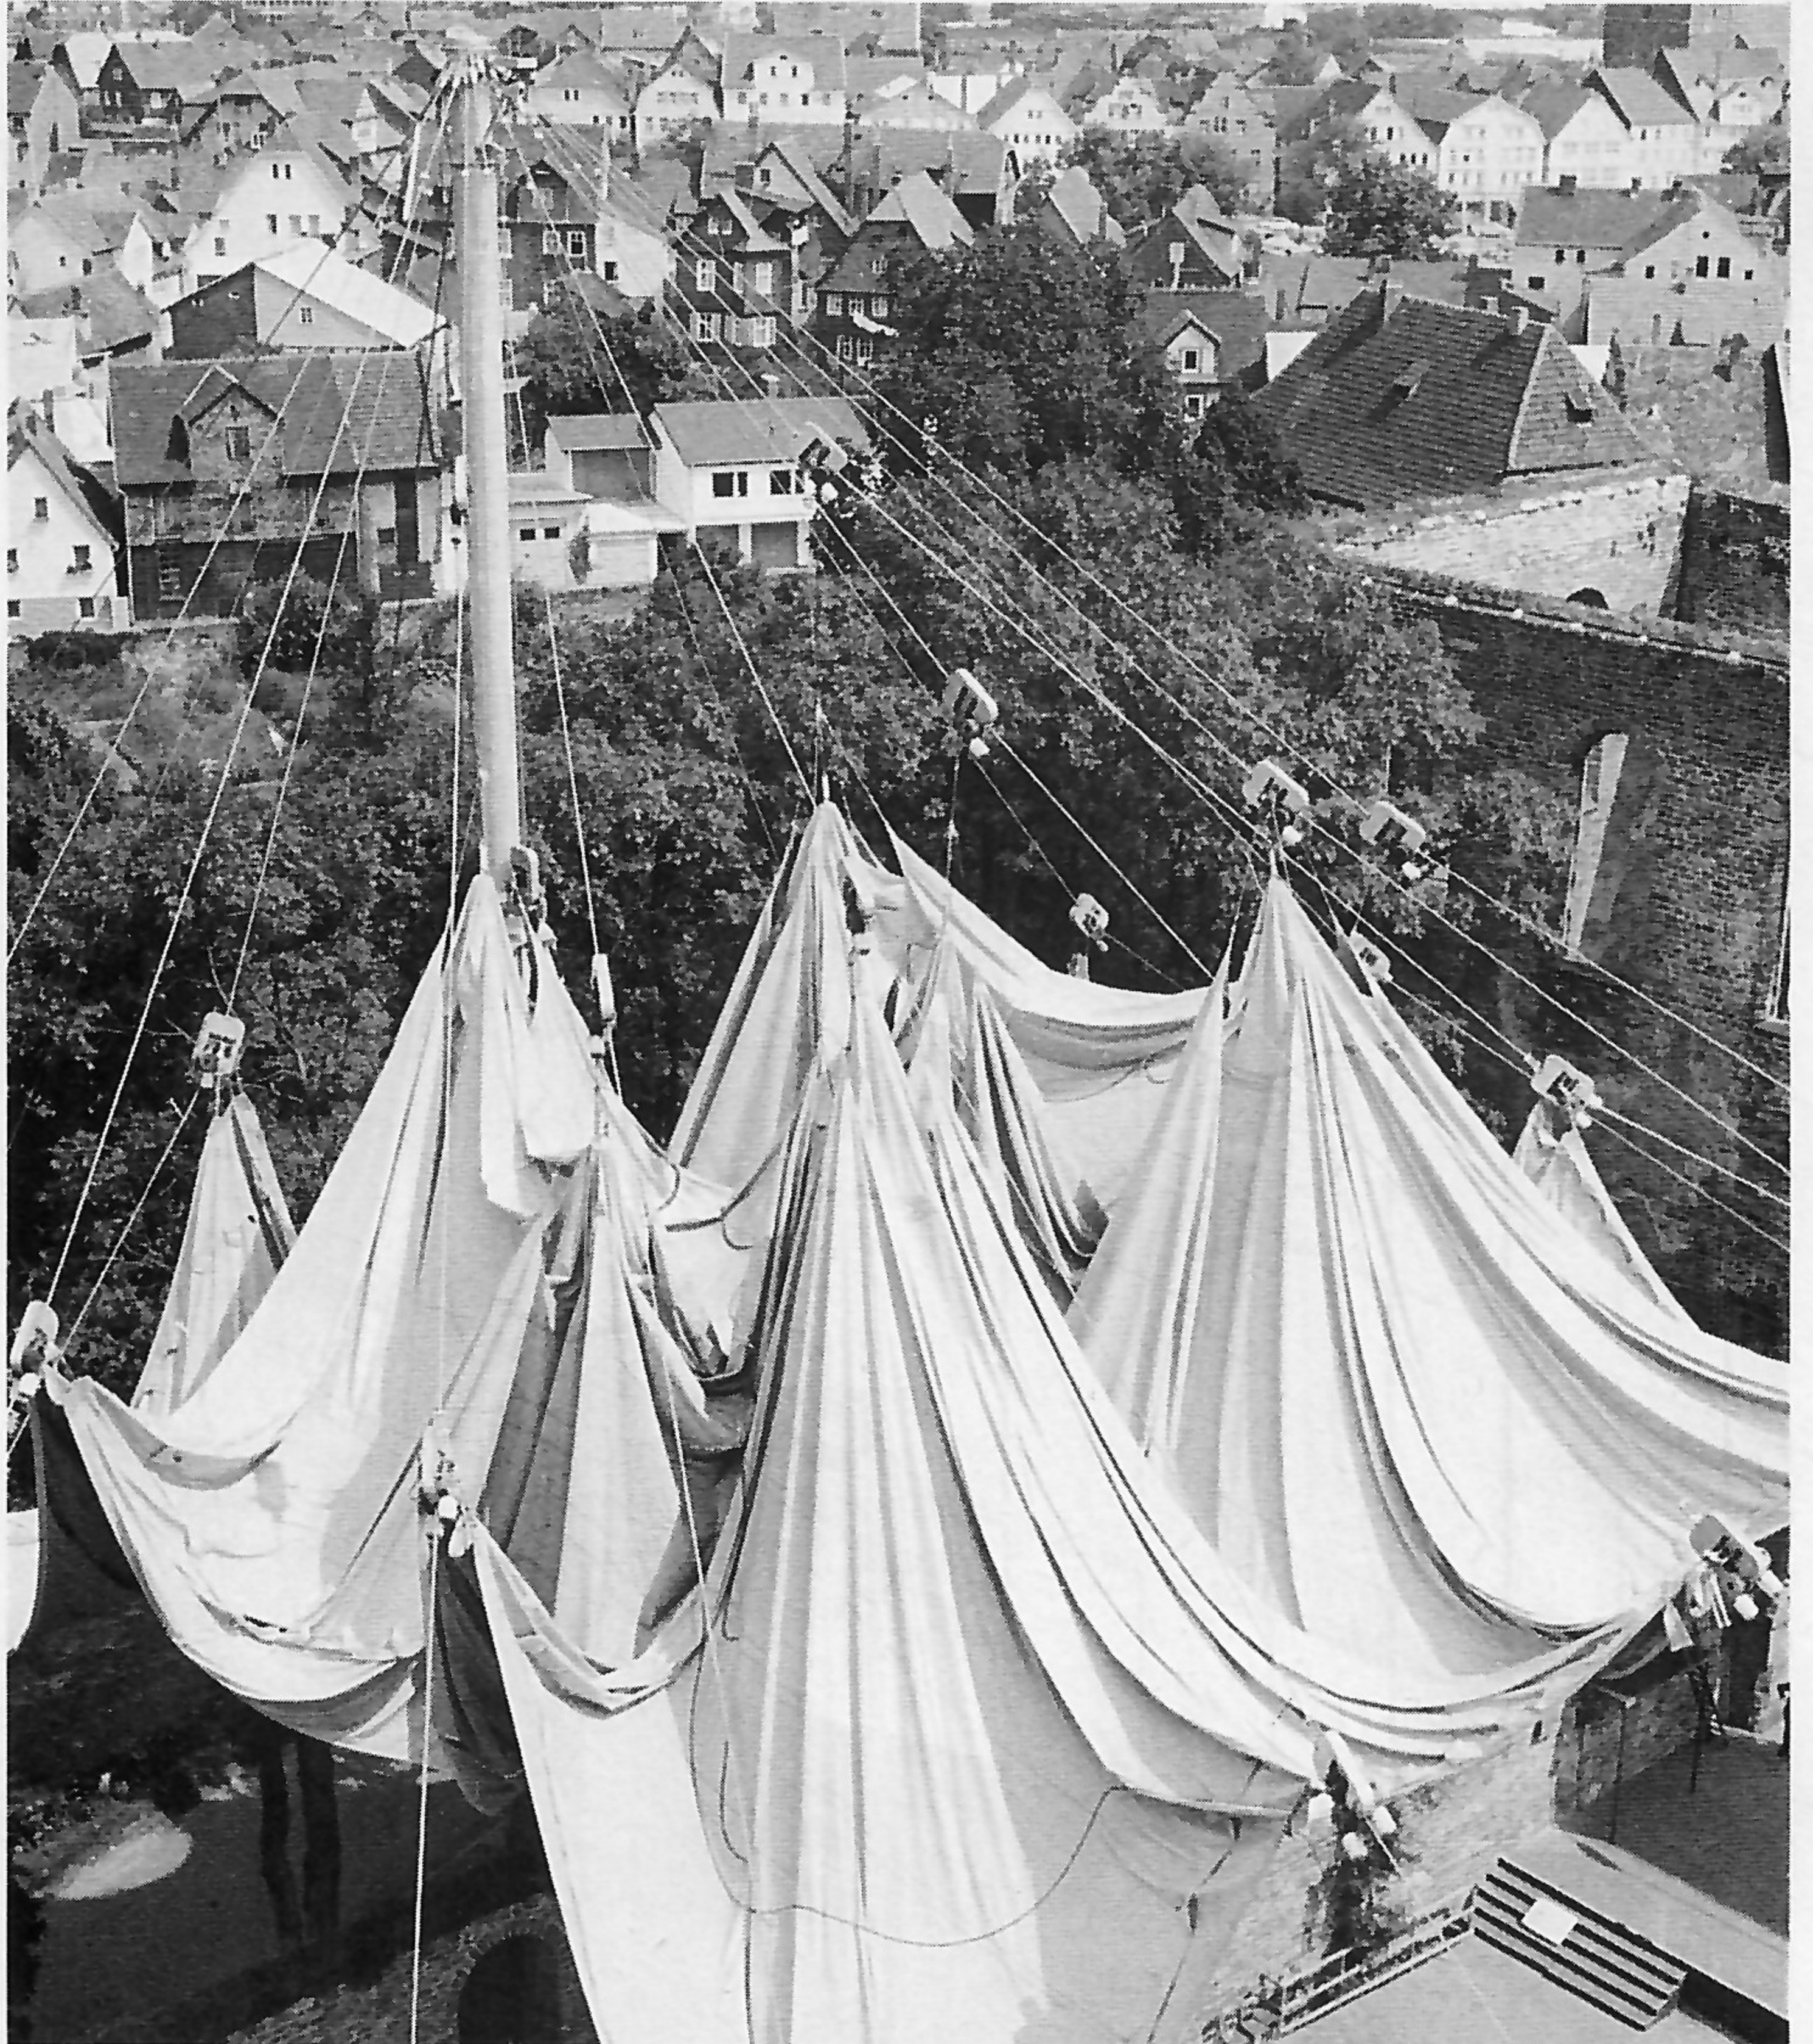
**1 Das »alte« Dach während des Ausfahrens**

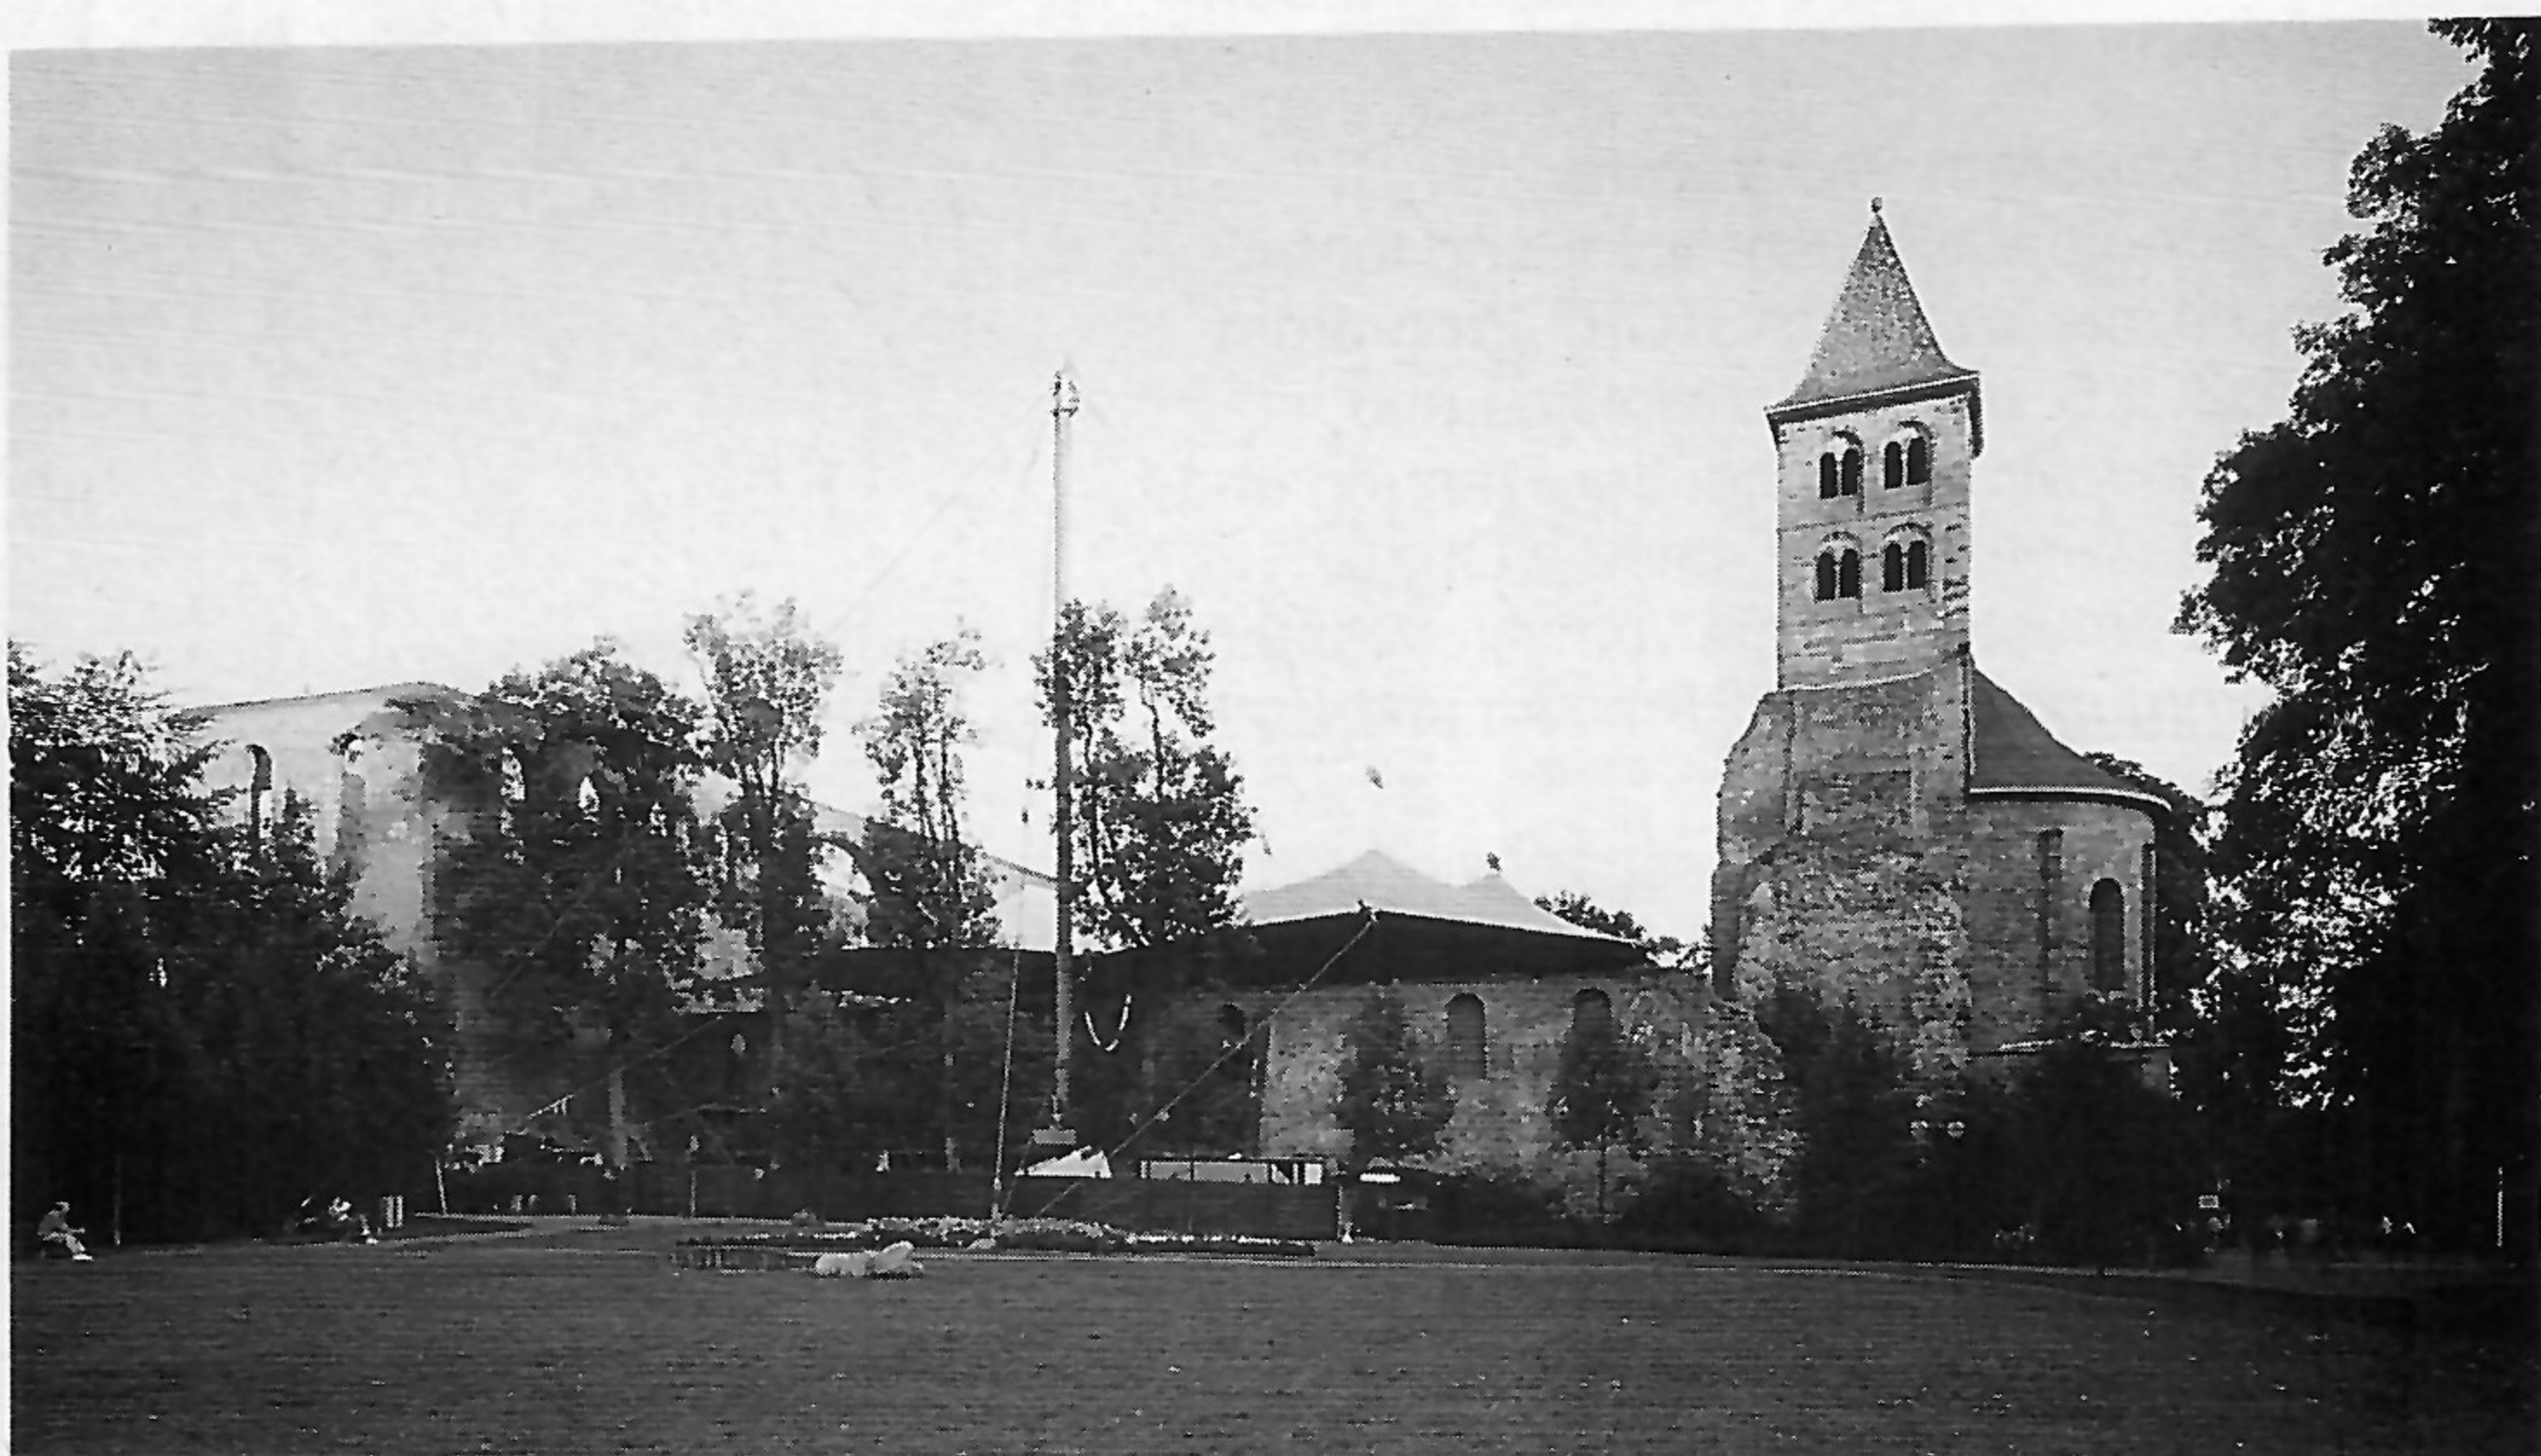
7 Schnitt, Grundriß und Ansicht der Anlage

Das Zentrum des Systems bildet der 32 m hohe Mast an der Außenseite des Längsschiffes, der nach hinten durch zwei Abspannseile, nach vorne durch die 14 strahlenförmig quer über das Längsschiff gespannte, sogenannte Fahrseile gehalten wird. Auf diesen bewegen sich die 21 selbstfahrenden, speziell entwickelten Seiltraktoren (»Klettermaxe«), an denen die Dachhaut mit 14 Randpunkten und 7 Hochpunkten innerhalb der Dachfläche aufgehängt ist.

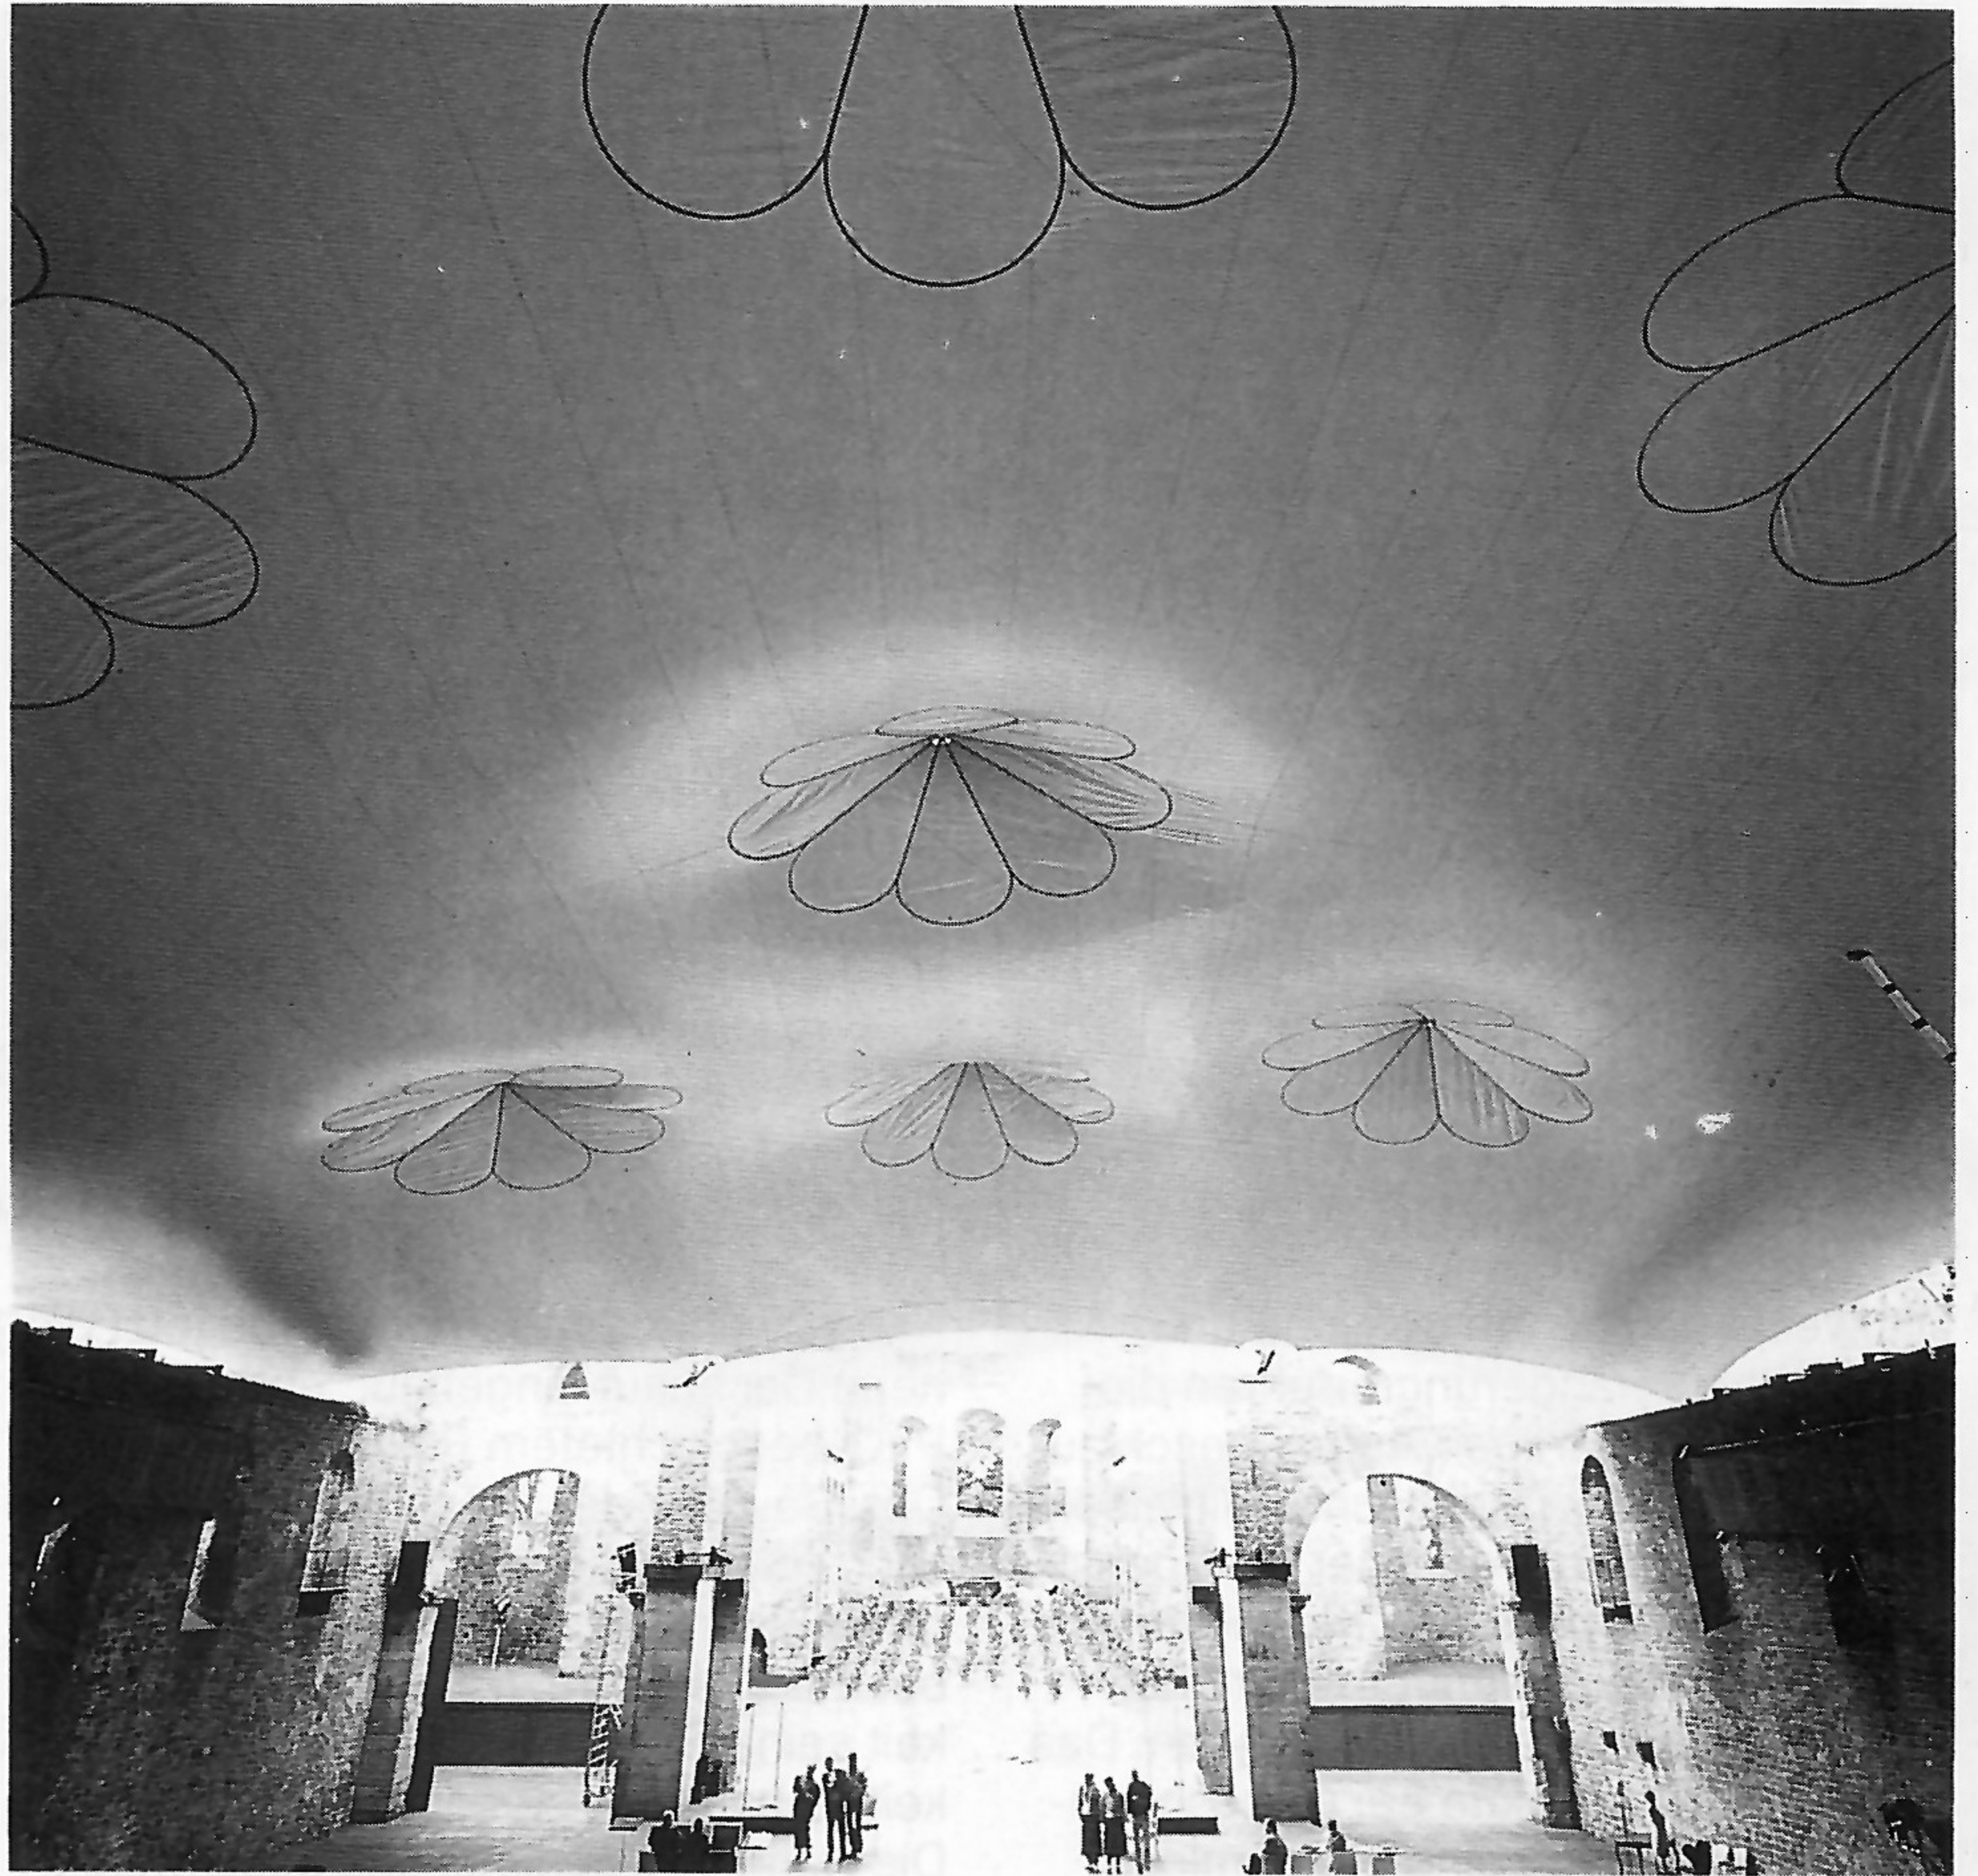
8

8, 9 Unter- und Aufsicht des neuen Daches
